## **EDILIZIA RESIDENZIALE PUBBLICA** **“CASA DEL POPOLO” – BLOCCO A**

### RELAZIONE TECNICA DELL'INTERVENTO

## **RELAZIONE TECNICA ILLUSTRATIVA**

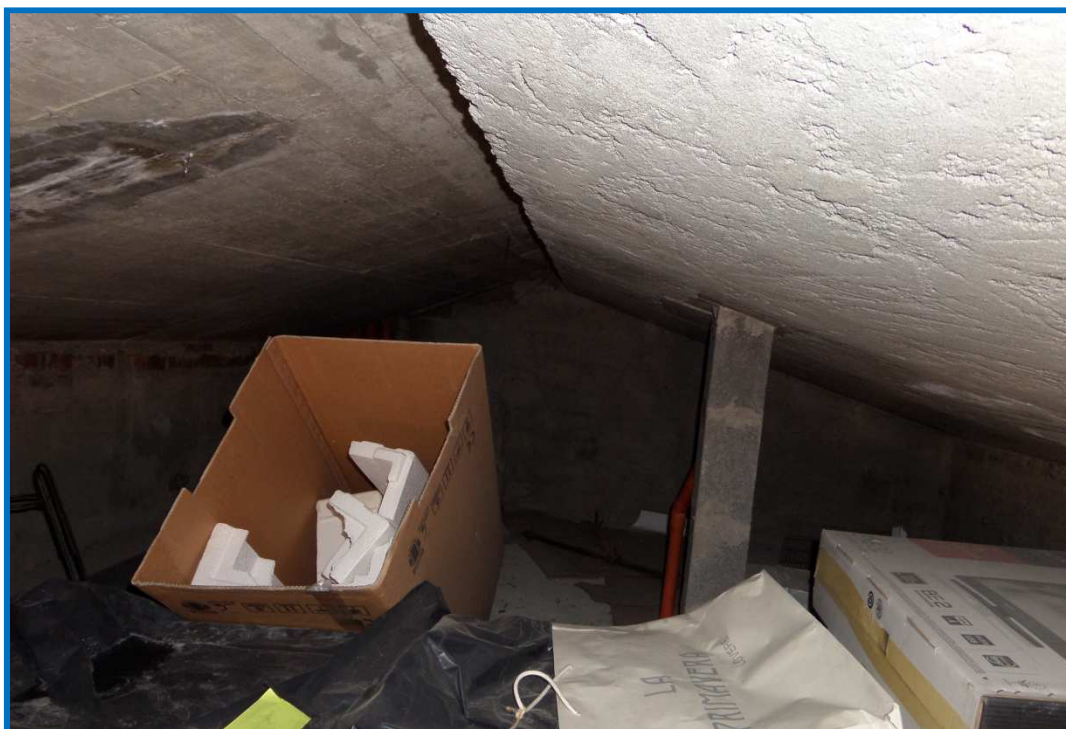
Figura 1: Foto Interna Sottotetto

La copertura è attualmente composta da solaio in latero-cemento inclinato con gronde perimetrali in legno ammalorate.

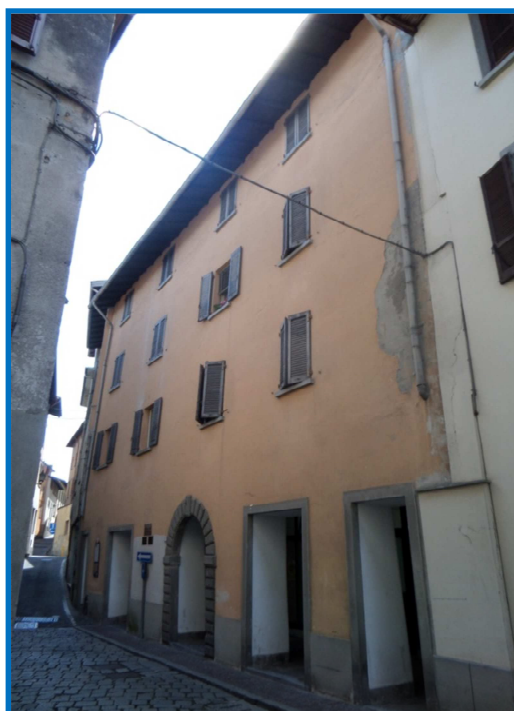
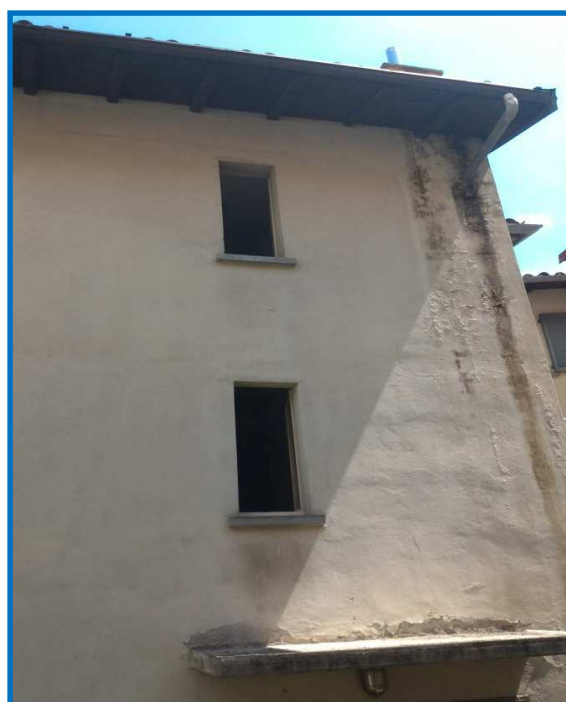
Figure 2 e 3: Foto Facciate Esterne

Altra criticità è determinata dalla mancanza di sporto di gronda e dalla mancanza di idoneo coibente in parete nel salto di quota tra il Blocco "A" (oggetto di intervento) e il blocco B (non oggetto di intervento) che causano la bagnatura del muro e fuoriuscita di muffe nelle abitazioni sottostanti.

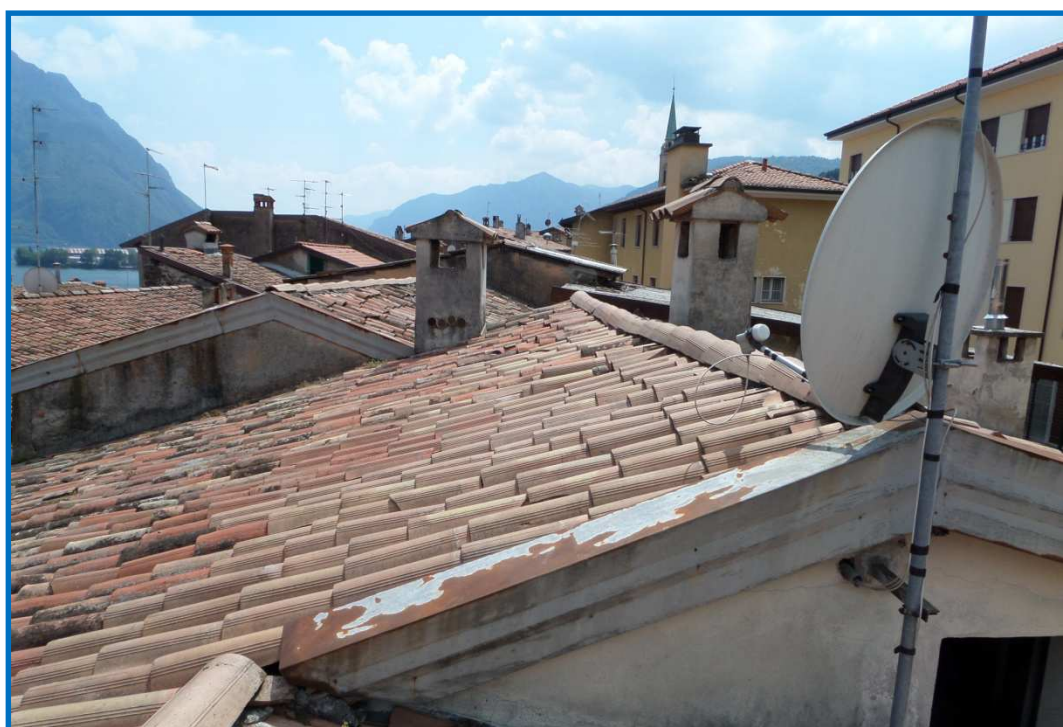
Figura 4: Manto di copertura Blocco "A"

Il manto di copertura presenta notevoli punti di criticità in quanto realizzato con coppi ormai consumati, scivolati verso le canali di gronda e con ondulina fibro bituminosa sottostante in taluni tratti come non esistesse. Tra il solaio ed il manto di copertura è stata a suo tempo gettata una caldana di cemento-polistirolo avente funzione di coibente seppur scarsa.

- nuovo telo impermeabile e traspirante;
- nuovo manto di copertura in coppi in cotto caratterizzati dal sistema antiscivolamento a mezzo di dentello (per il coppo inferiore - canalina) e gancio metallico (per il coppo superiore - copertura);
