OPERE DI MITIGAZIONE DEL RISCHIO IDROGEOLOGICO DA SPROFONDAMENTO IN LOCALITA' TRELLO

1° STRALCIO OPERE URGENTI PER LA MESSA IN SICUREZZA
DELLE SEDI STRADALI DI VIA 2 GIUGNO E VIA VI NOVEMBRE
(INTERVENTO 1 - 2 - 3)

PROGETTO ESECUTIVO

<p><u>Titolo:</u></p> <p>RELAZIONE GENERALE TECNICO ILLUSTRATIVA</p>	<p>DOC. N.</p> <p>01</p>
---	---------------------------------

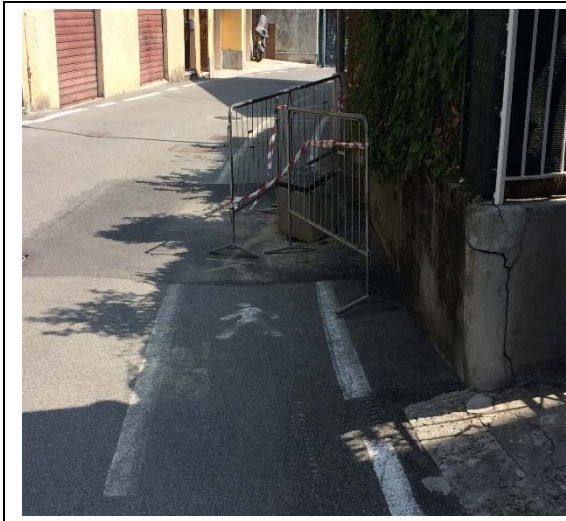
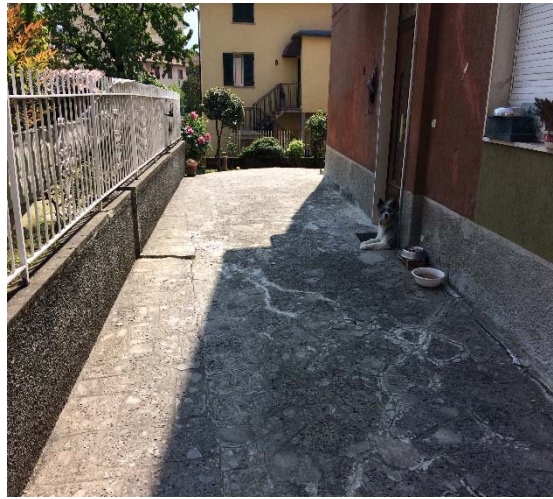
- a) Intervento 1 _ Tratto di via IV novembre posto in fregio al civico 9-11, ove è evidente uno sprofondamento marcato posto in prossimità del muro di proprietà privata. L'immagine seguente mostra sia i fenomeni di avvallamento sulla sede stradale che alcuni evidenti segni di dissesto su elementi murari di confine.

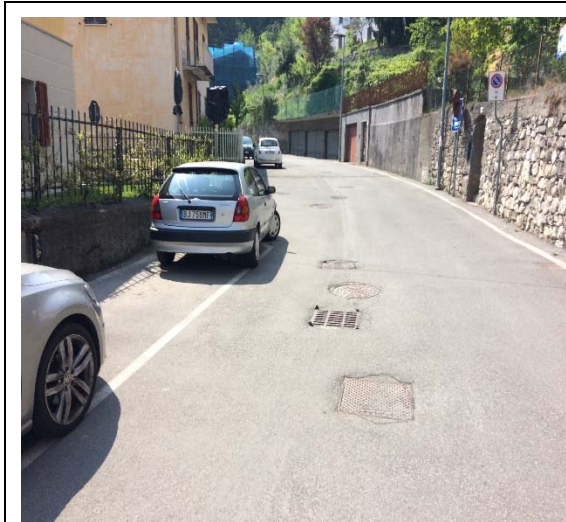
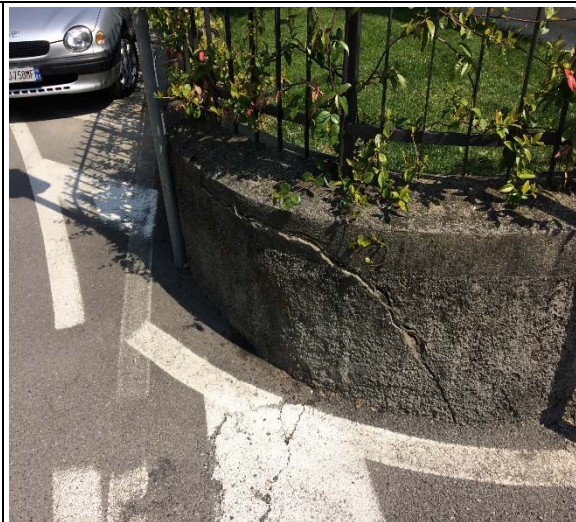
- b) Intervento 2 _ Intersezione fra via IV Novembre e via Il Giugno, ove vi sono i primi segnali di cedimento della sede stradale e del muro di cinta posto sull'incrocio.

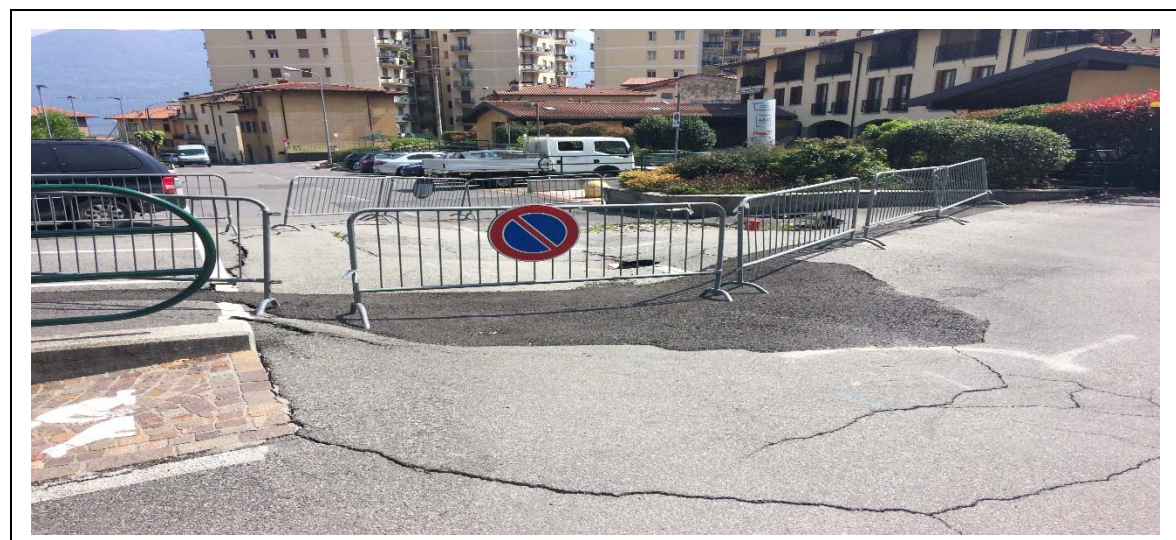
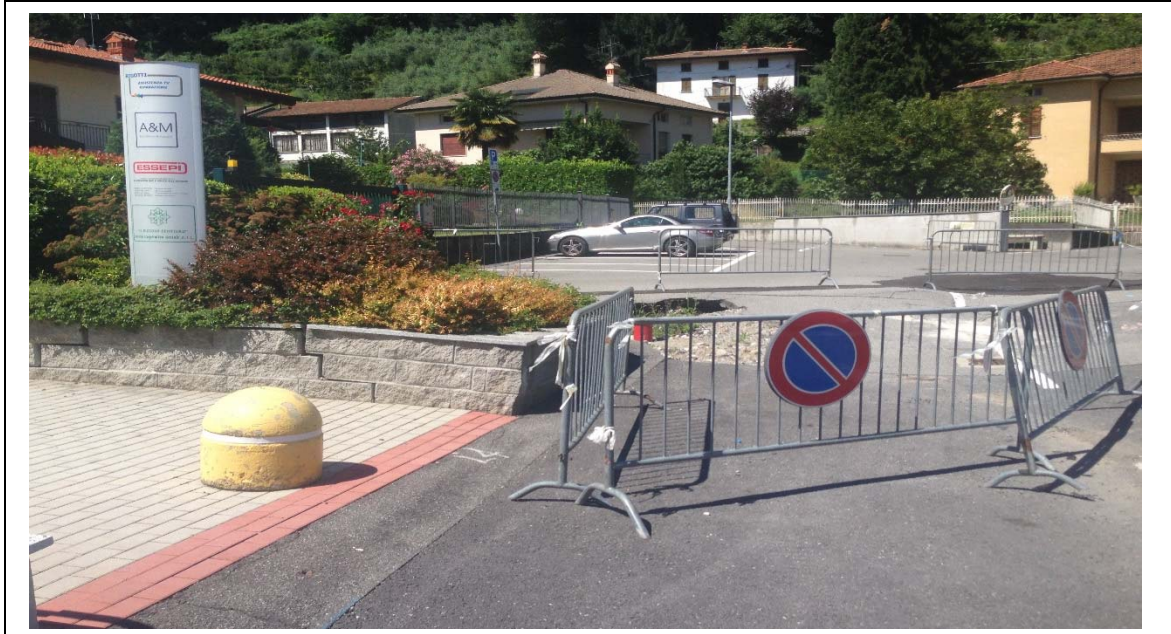
- c) Intervento 3 _ Parcheggio Condominio Trello su via Il Giugno, ove si sono manifestati i più evidenti ed estesi cedimenti e sprofondamenti della sede stradale.
