# COMUNE DI LOVERE

## RIPRESE FOTOGRAFICHE

Allegato alla perizia di stima

INDAGINE GEOGNOSTICA SU UN TERRENO  
DI PROPRIETA' COMUNALE  
SITO IN VIA STRADETTA TRELLO, IN VISTA DELLA  
REALIZZAZIONE DI UN PARCHEGGIO INTERRATO

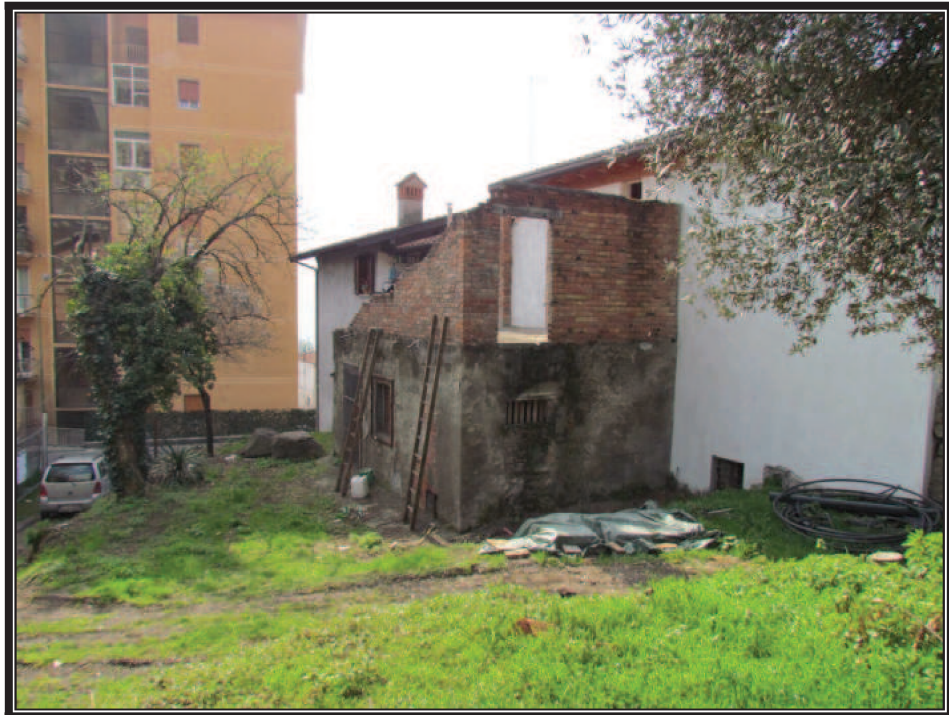
FOTO n. 2 - vista vetusto fabbricato da demolire

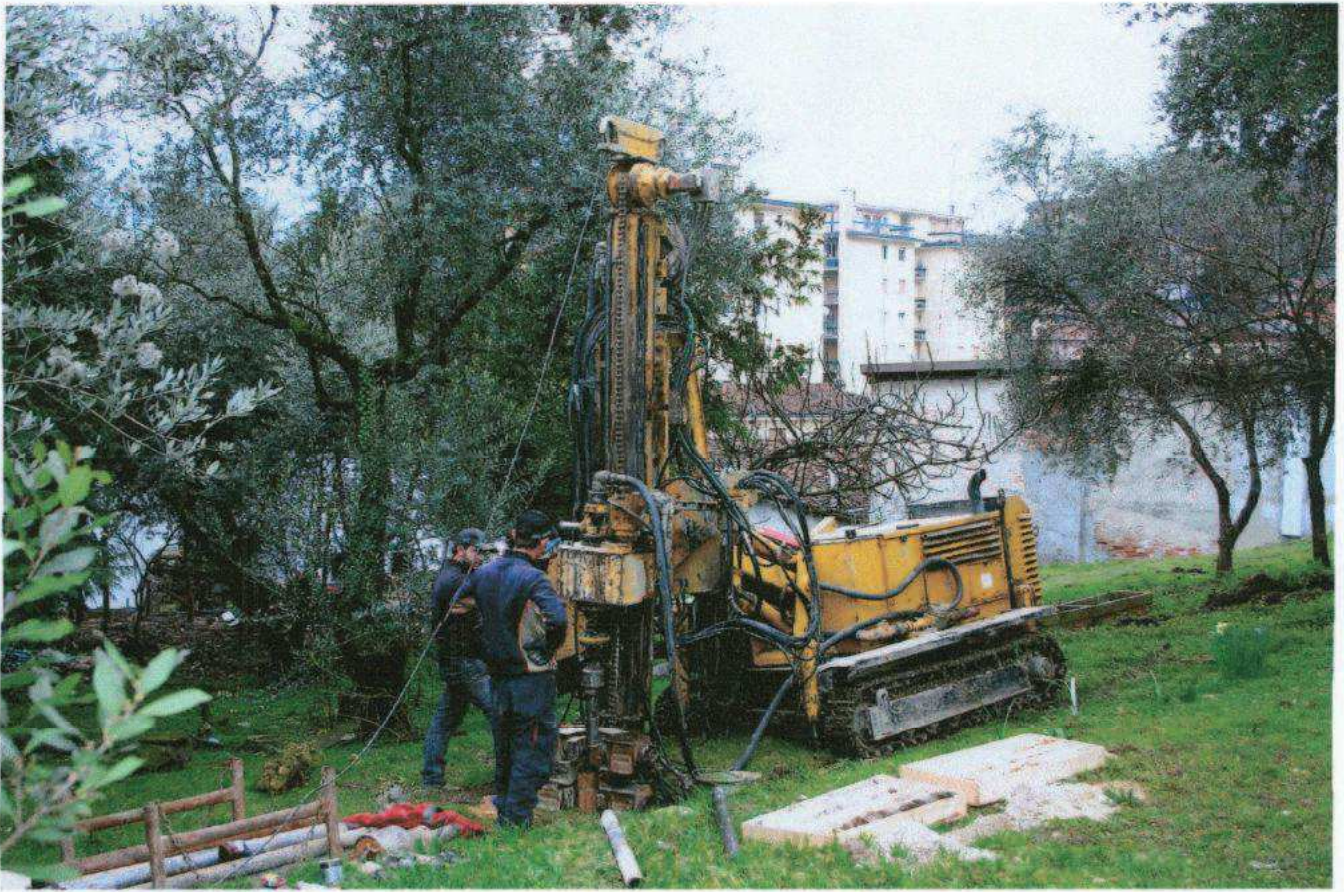
Foto 1- Attrezzatura utilizzata per esecuzione dei sondaggi geognostici

I sondaggi sono stati eseguiti utilizzando la seguente attrezzatura:

- Sonda idraulica Atlas Copco Mustang A 32C
- Motopompa tipo Triplex 200 Nenzi, per la circolazione dell'acqua

- Carotiere semplice , diam. 101 mm
- Carotiere doppio tipo T2 Nenzi, diam. 101 mm
- Corone con inserti in acciaio duro (Widia)
- Batteria di aste di perforazione, diam. 76 mm
- Batteria di rivestimenti provvisori del foro, diam. 130 mm.

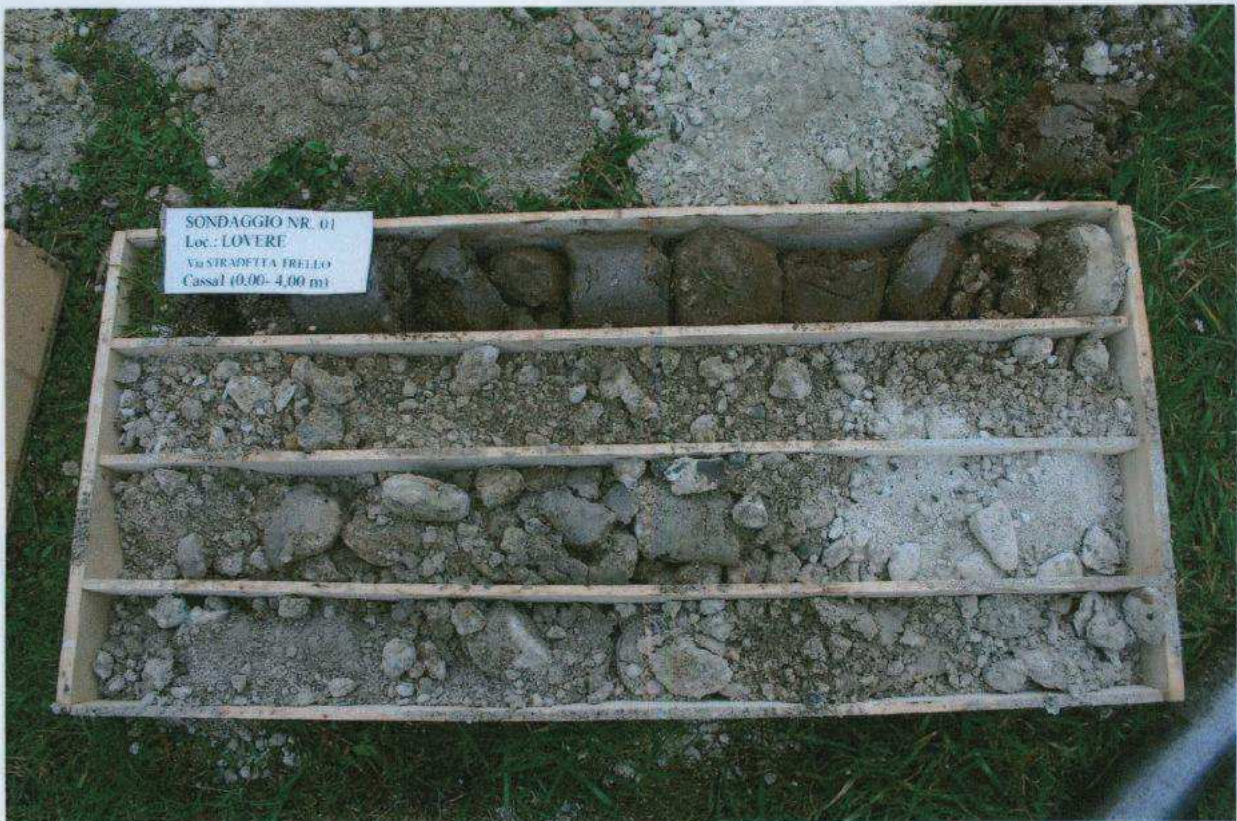
SONDAGGIO NR. 1 - cassetta nr. 1 (da 0,00 a 4,00 ml)

**Il sondaggio nr. 1**, al di sotto della coltre di terreno vegetale, evidenzia la presenza di una bancata addensata e compatta di materiale detritico a granulometria media costituito da pietrisco, ciottoli calcarei e ghiaia in sabbia debolmente limosa di colore grigio-chiaro.

A profondità maggiori e fino alla profondità raggiunta ( 12 ml dal p.c.) si rinviene una bancata di materiale giallastro complessivamente addensato e compatto, costituito da limi sabbiosi passanti a sabbie limose inglobanti pietrisco e piccoli ciottoli: essa viene interpretata come il prodotto della degradazione della formazione gessosa di fondo. Tale interpretazione è suffragata anche dal fatto che tra -6,60 e 7,30 ml dal p.c., si rinviene un livello in cui si riconoscono clasti (pietrisco e piccoli ciottoli) di natura gessosa.

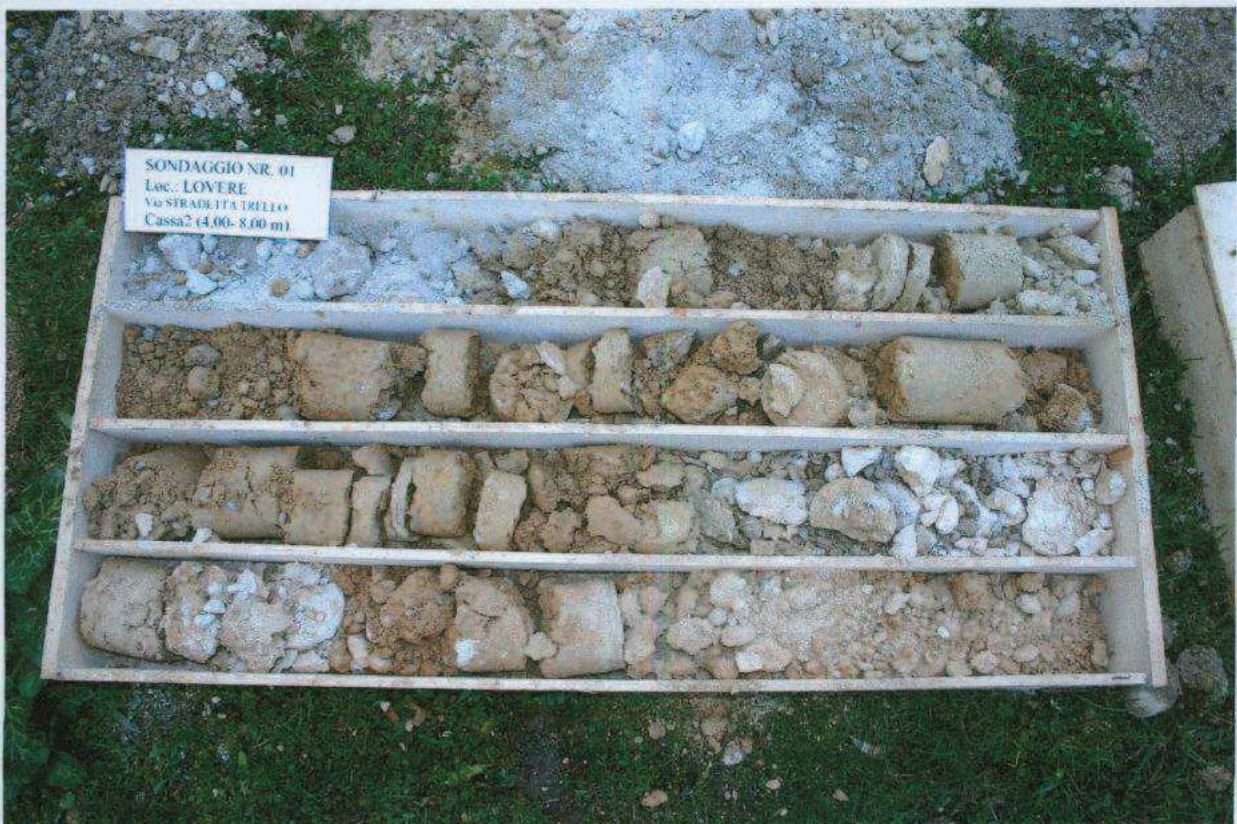
SONDAGGIO NR. 1 - cassetta nr. 2 (da 4,00 a 8,00 ml)

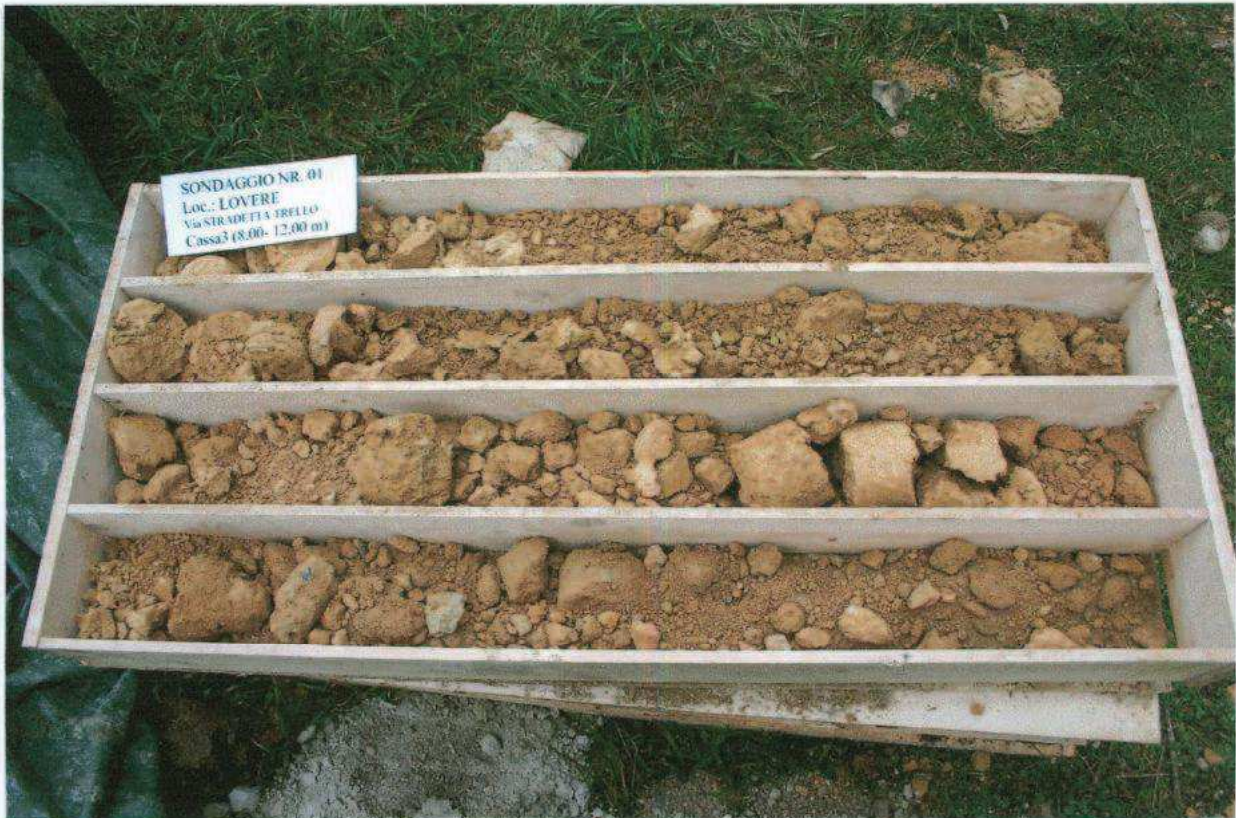
SONDAGGIO NR. 1 - cassetta nr. 3 (da 8,00 a 12,00 ml)

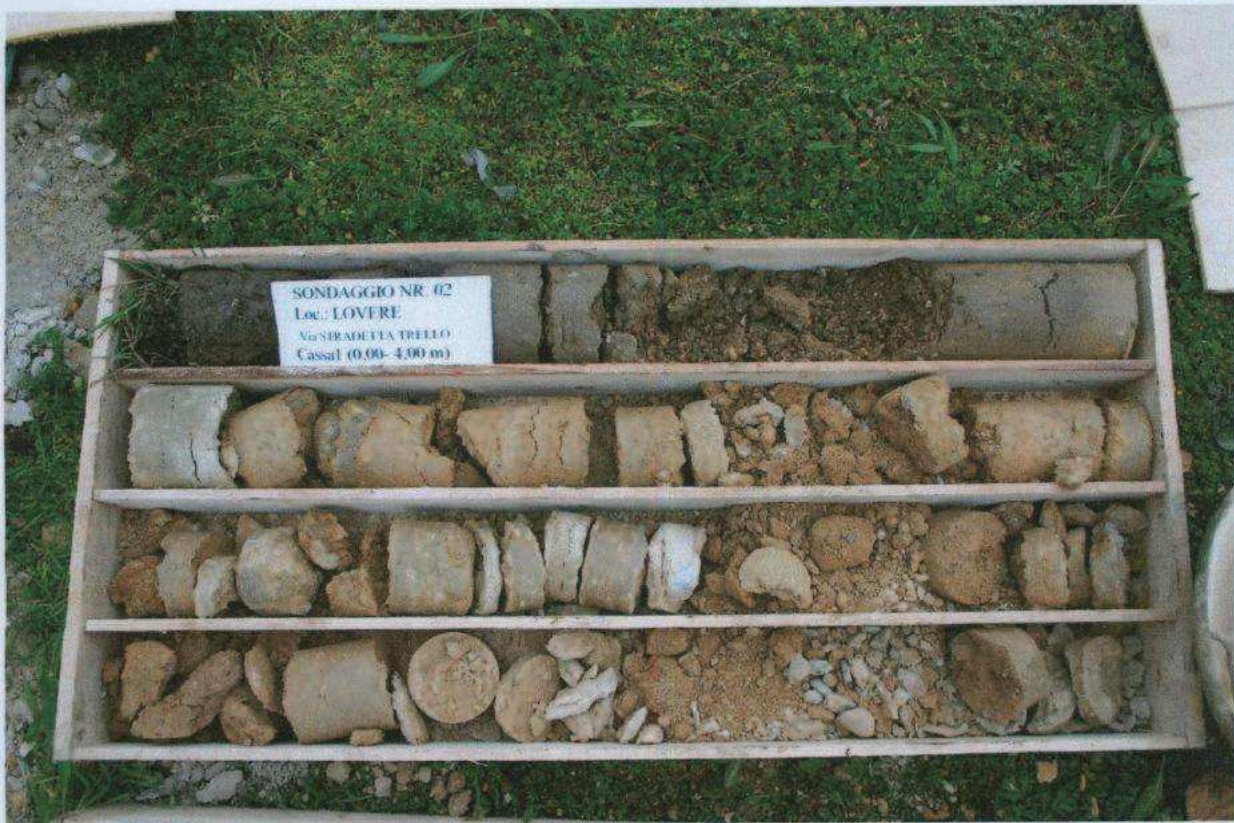
SONDAGGIO NR. 02  
Loc.: LOVERE  
Via STRADETTA TRELLO  
Cassa1 (0,00- 4,00 m)

SONDAGGIO NR. 2 - cassetta nr. 1 (da 0,00 a 4,00 ml)

**Il sondaggio nr. 2**, ha evidenziato, al di sotto della coltre di terreno vegetale, la presenza della bancata di materiale limoso giallastro inglobante pietrisco e piccoli ciottoli: si tratta di materiale compatto e coesivo riconducibile alla alterazione della formazione gessosa di fondo. Tale bancata è parzialmente interrotta, tra -4,10 e 4,40 ml e tra 8,30 e 10,40 ml dal p.c., da livelli di materiale detritico di colore grigiastro complessivamente compatto e asciutto, ma, localmente, interessato (tra -10,00 e -10,40 ml di profondità) da un certo grado di umidità.

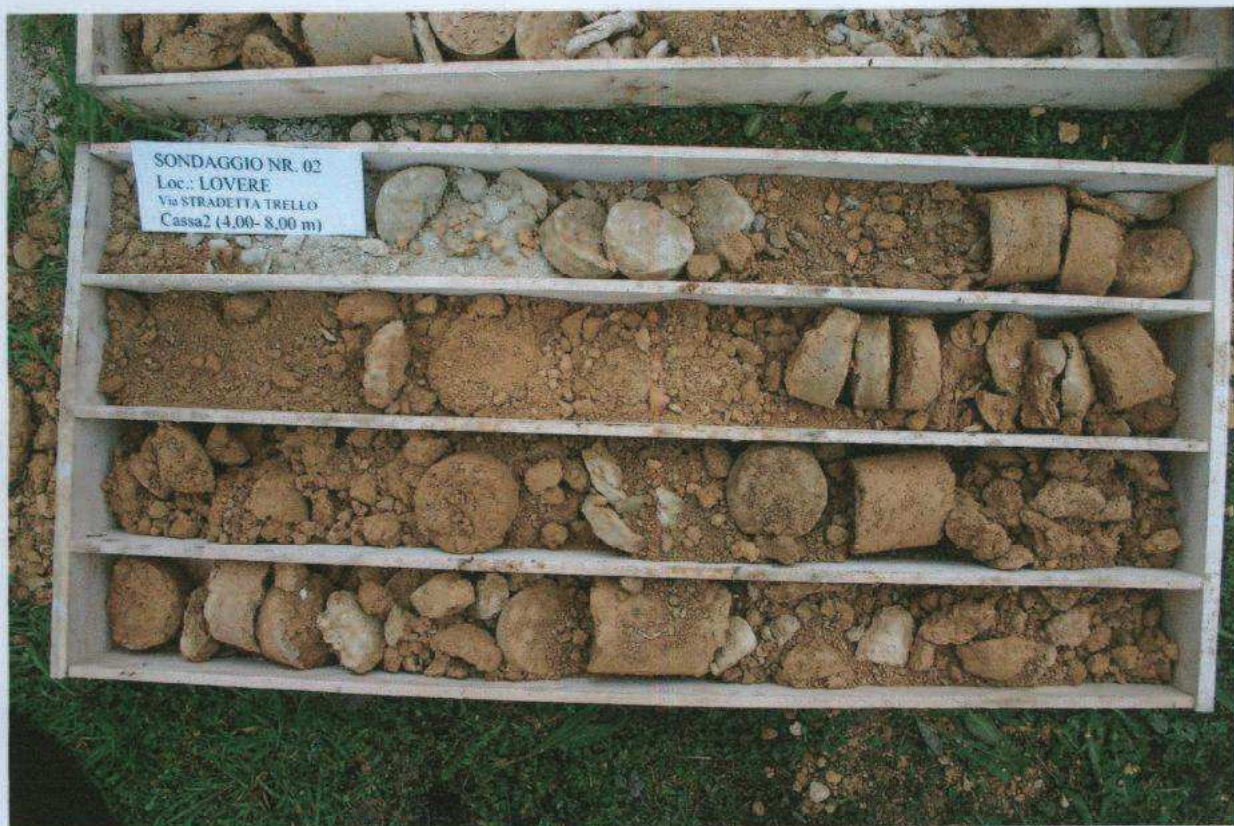
SONDAGGIO NR. 02  
Loc.: LOVERE  
Via STRADETTA TRELLO  
Cassa2 (4,00- 8,00 m)

SONDAGGIO NR. 2 - cassetta nr. 2 (da 4,00 a 8,00 ml)

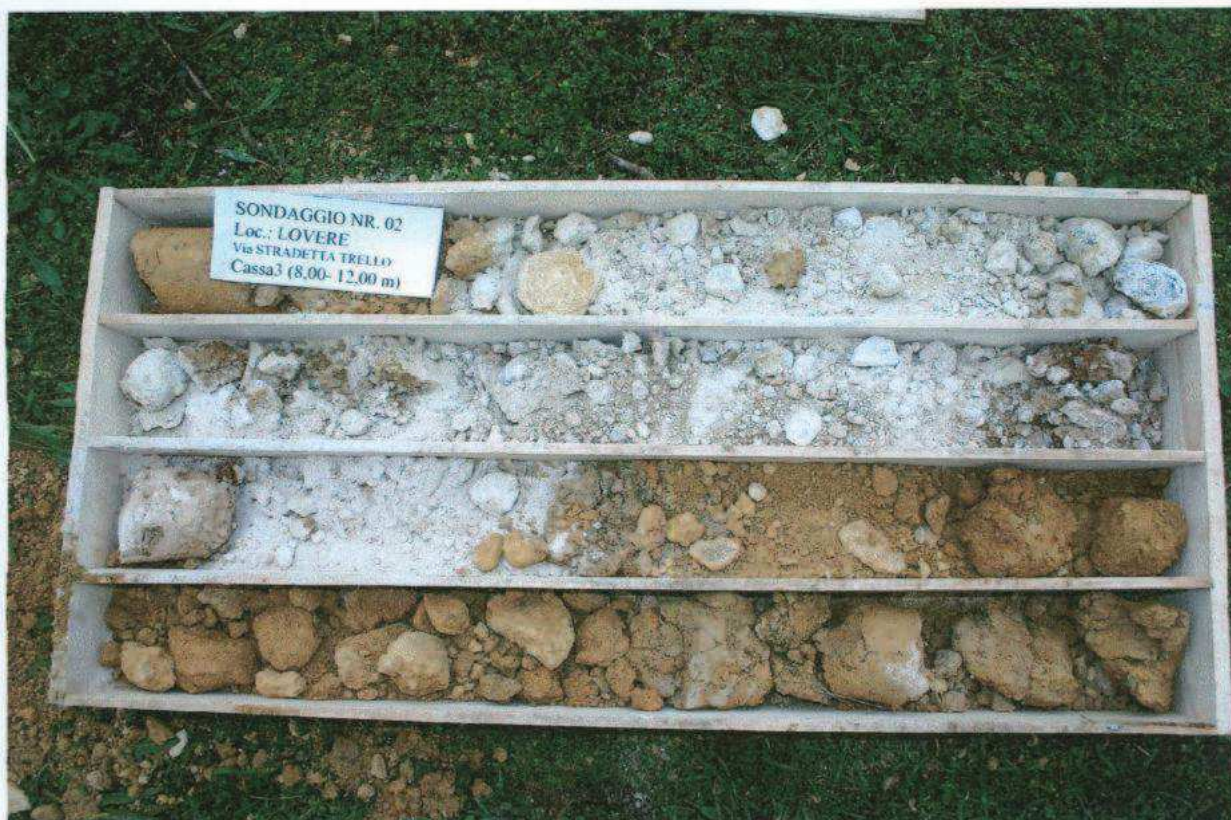
SONDAGGIO NR. 2 - cassetta nr. 3 (da 8,00 a 12,00 ml)

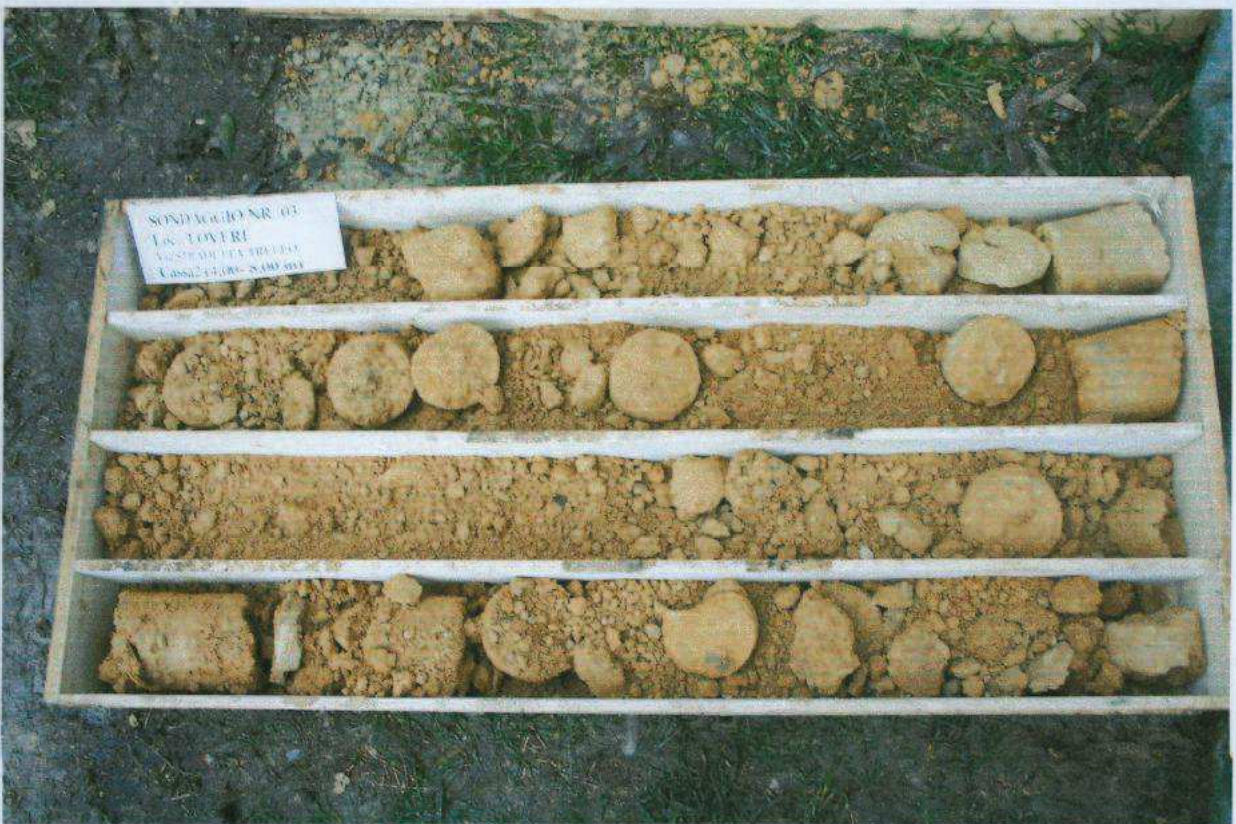
SONDAGGIO NR. 3 - cassetta nr. 2 (da 4,00 a 8,00 ml)

A profondità maggiore, e fino alla profondità raggiunta (12 ml dal p.c.), si rinviene la bancata, complessivamente addensata e compatta, formata da materiali di alterazione del gesso (limi sabbiosi giallastri inglobanti pietrisco e rari ciottoletti). E' stato inoltre possibile evidenziare la presenza di due livelli di materiale umido compresi tra 7,00 e 7,20 e tra 8,00 e 8,15 ml dal p.c.

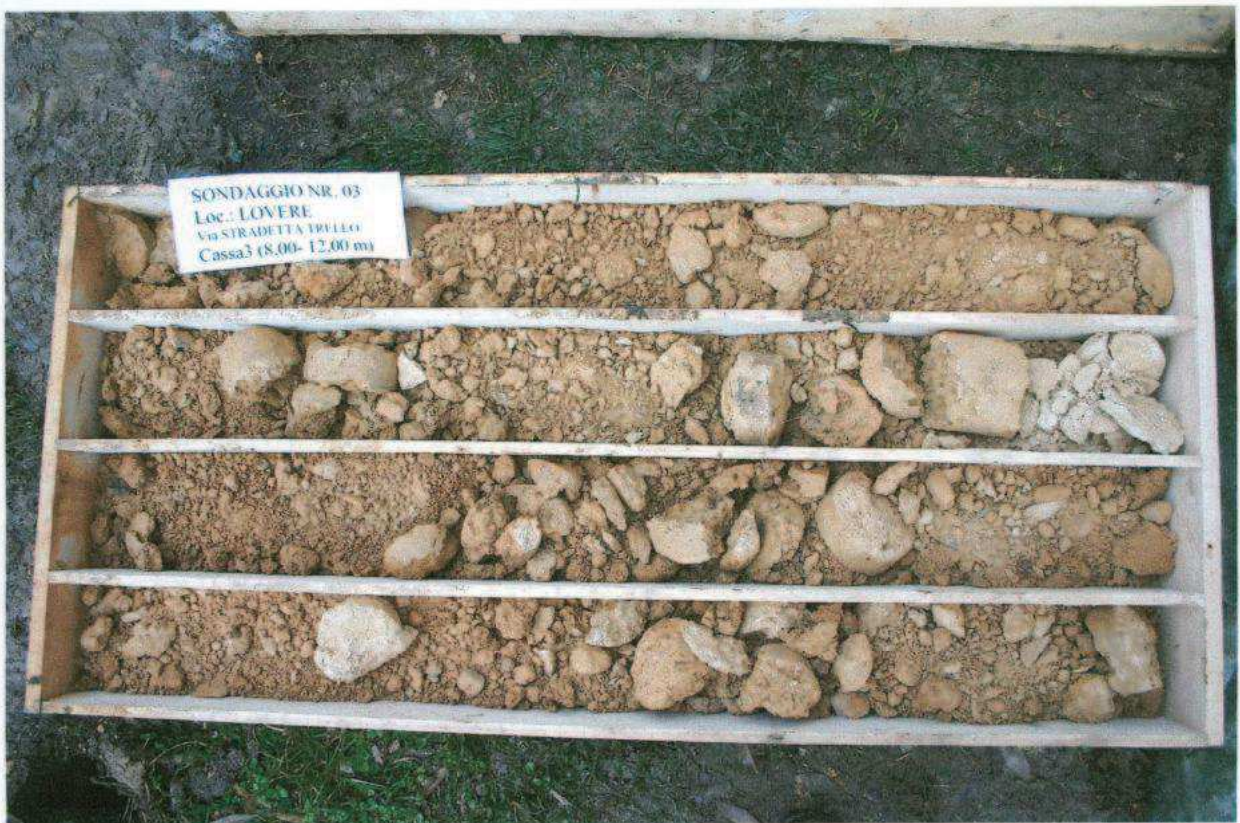
SONDAGGIO NR. 3 - cassetta nr. 3 (da 8,00 a 12,00 ml)
