progetto esecutivo

Comune di Lovere
Provincia di Bergamo

tavola 2.3
sezioni stato di fatto

Lavori di riqualificazione della pavimentazione e degli spazi aperti del vicolo Ratto

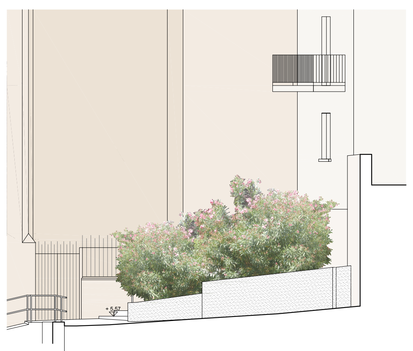
settore c01

alzata materiale	
alzata dimensione	
stato di conservazione	
pedata materiale	
pedata dimensione	
stato di conservazione	
pavimentazione materiale	**lastre in pietra arenaria**
pavimentazione dimensione	**cm 25 a correre**
stato di conservazione	**buono**

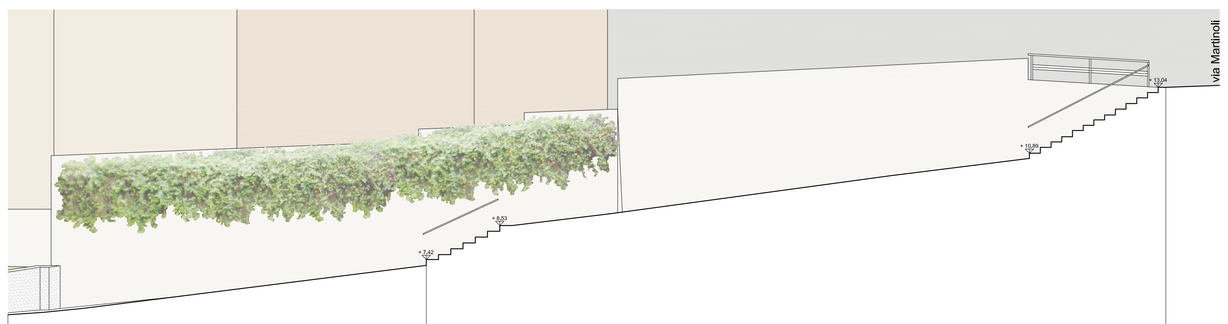
settore d01

alzata materiale	
alzata dimensione	
stato di conservazione	
pedata materiale	
pedata dimensione	
stato di conservazione	
pavimentazione materiale	**lastre in porfido**
pavimentazione dimensione	**opus incertum**
stato di conservazione	**buono**
