OPERE DI MITIGAZIONE DEL RISCHIO IDROGEOLOGICO DA SPROFONDAMENTO IN LOCALITA' TRELLO

1° STRALCIO OPERE URGENTI PER LA MESSA IN SICUREZZA
DELLE SEDI STRADALI DI VIA 2 GIUGNO E VIA VI NOVEMBRE
(INTERVENTO 1 - 2 - 3)

PROGETTO ESECUTIVO

<p><u>Titolo:</u></p> <p>RELAZIONE GENERALE TECNICO ILLUSTRATIVA</p>	<p>DOC. N.</p> <p>01</p>
---	---------------------------------

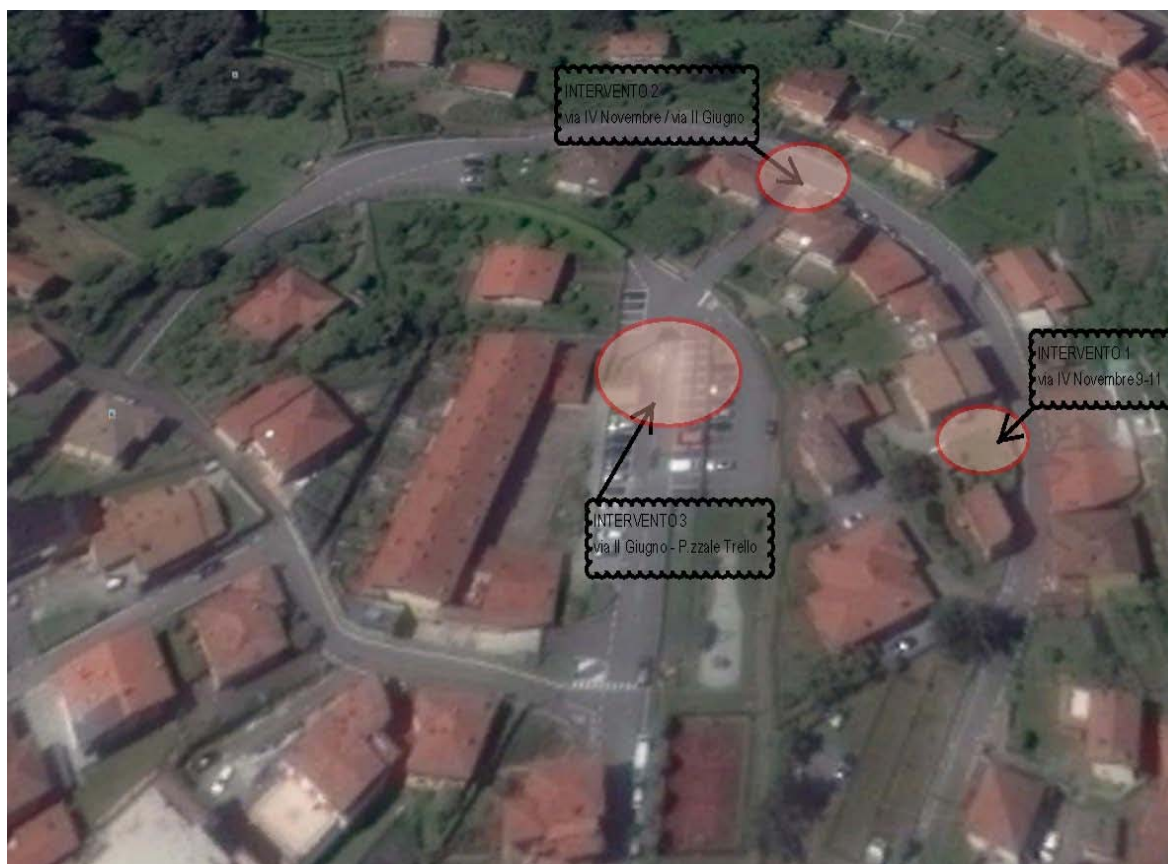
Il progetto prevede di intervenire in tre zone ben delimitate, due delle quali lungo la via IV novembre e una su via Il Giugno; in particolare le zone oggetto di intervento sono rappresentate nella vista sottostante:
