PROGETTO DEFINITIVO - ESECUTIVO

<p><b>COMUNE DI LOVERE</b> AREA MANUTENZIONI E LAVORI PUBBLICI UFFICIO URBANISTICO Via S. Maria Maddalena, 1 - 24020 Lovere (BG) - Tel. 035/4200111</p>		<p>1° TECNICO (Arch. Francesco Chiari)</p>	
<p>Geom. MICHELE SURINI Via S. Maria Maddalena, 1 - 24020 Lovere (BG) - Tel. 035/4200111</p>		<p>(Geom. Michele Surini)</p>	
<p>COMUNE DI LOVERE PROGETTO DI MANUTENZIONE STRUTTURALE PER L'INTERVALLAZIONE ANCHE DEI GIARDINI - STUDIO IN N.M.F. COLLETTI - CAMPO F. LOTTI A &amp; C. S.p.A. DI LOVERE PROPRIETA' COMUNE DI LOVERE</p>		<p>DATA 24 OTTOBRE 2016 REVISIONE</p>	
<p>OGGETTO PROGETTO PIANTE PARTICOLARI COSTRUTTIVI</p>		<p>SCALA 1:100 TAVOLA 2</p>

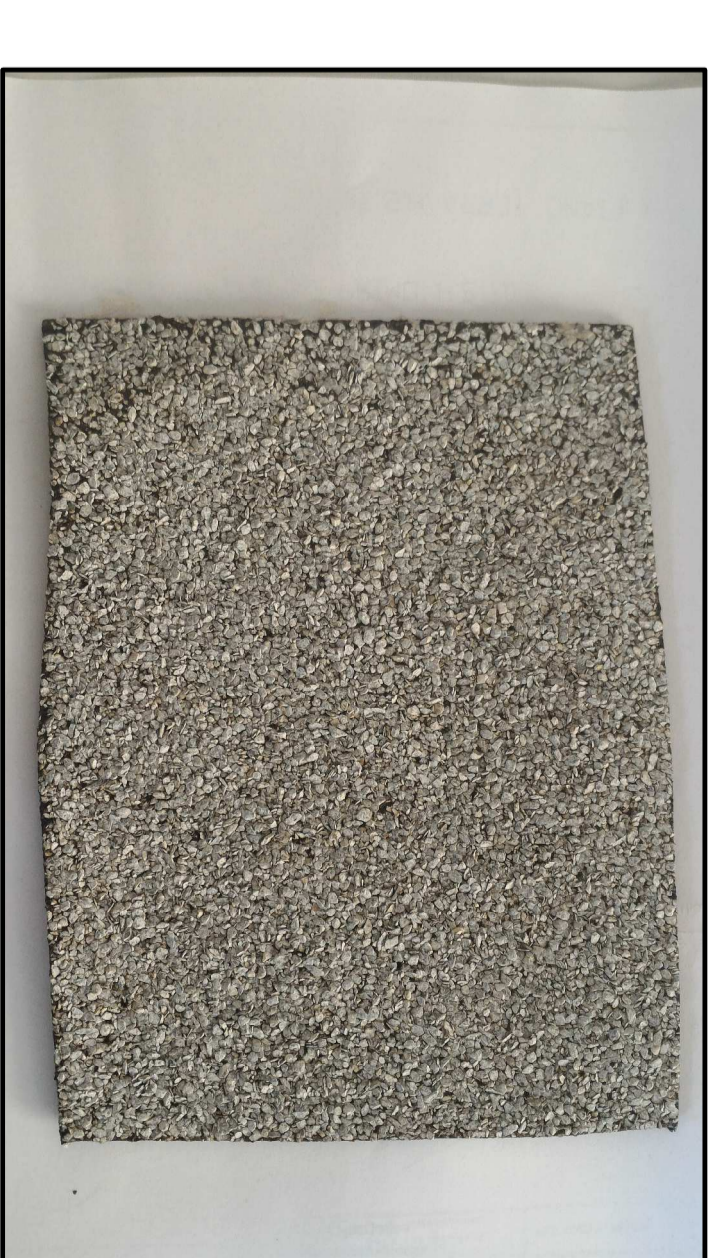
PARTICOLARE GUAINA ARDESIATA BIANCA
